Praxisbericht Baldham

Balkonsanierung Gustav-Mahler-Weg 1–9

BALKONE | TERRASSEN | LAUBENGÄNGE

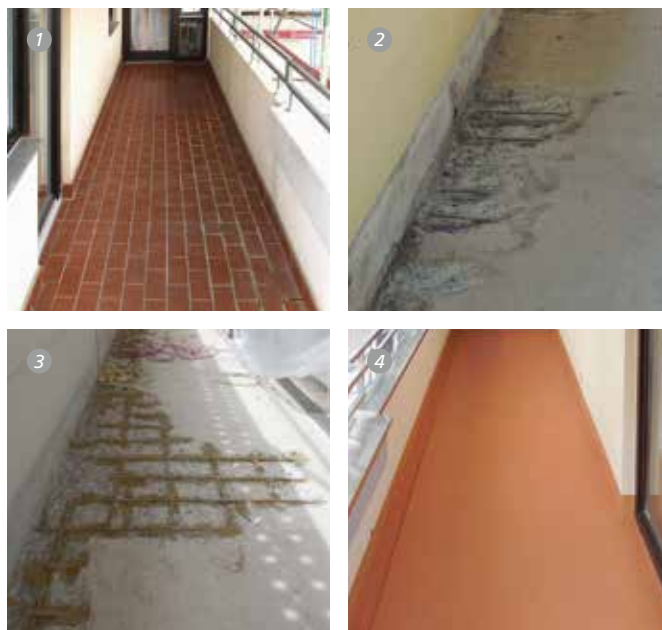
1. Der alte Fliesenbelag der Balkone war abgenutzt und hatte sich vom Boden gelöst. Durch die undichten Dehnungsfugen war Feuchtigkeit in die Konstruktion eingedrungen und hatte zu Korrosion der Bewehrung geführt.
2. Nach dem Entfernen des alten Fliesenbelags haben die Fachverarbeiter der Arbeitsgemeinschaft Knoll und Polyfloor schadhafte Stellen ausgebessert.
3. Die schadhafte Bewehrungseisen wurden freigelegt und ausgebessert. Im Anschluss haben die Handwerker den neuen Estrich in den betroffenen Bereichen aufgebracht
4. Mit Triflex Flüssigkunststoff haben die Sanierungsspezialisten die Balkonoberflächen auf 1.250 m² dauerhaft abgedichtet und mit Triflex Colour Design optisch aufgewertet
