Praxisbericht Eckernförde

## Balkonsanierung mit barrierefreien Übergängen.

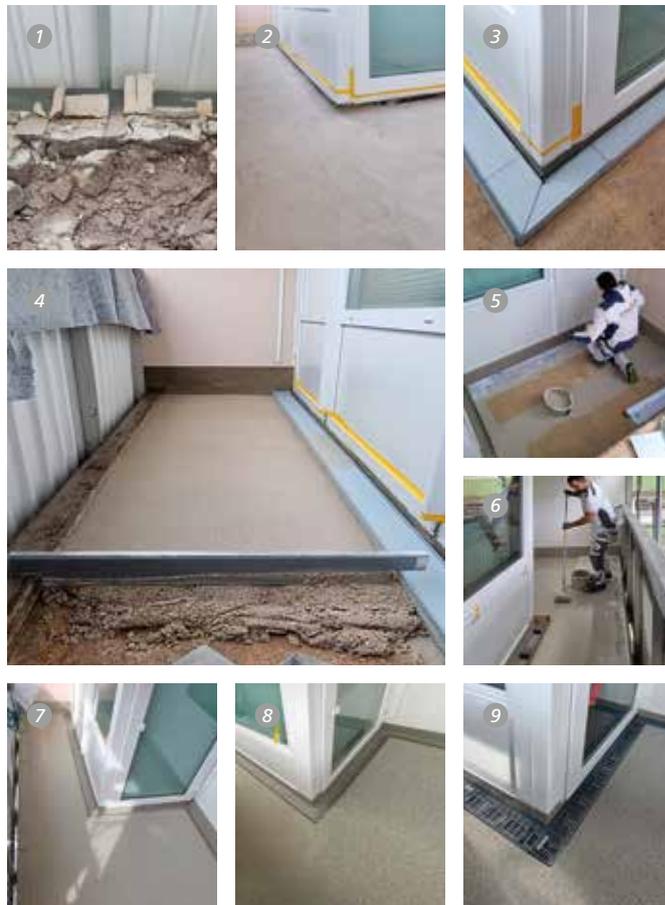
- 1 Der vorhandene Estrich wurde entfernt
- 2 Grundierung des mineralischen Untergrundes und der Anschlüsse mit **Triflex Cryl Primer 276**
- 3 **Triflex Framebox** wurde mit **Triflex Metal Primer** grundiert und mit **Triflex Cryl Spachtel** und Quarzsand eingeklebt
- 4 Herstellung des Gefälle-Estrichs mit **Triflex Cryl Level 215**
- 5 Detailabdichtung von Wand-, Rand- und Türanschlüssen mit **Triflex ProDetail**
- 6 Abdichtung der Fläche mit vliesarmiertem **Triflex ProTerra**
- 7 Herstellen der Nutzschicht mit **Triflex ProFloor**
- 8 Versiegelung mit **Triflex Cryl Finish 205** inklusive **Triflex Micro Chips**-Einstreuung
- 9 Montage der ACO-Rinnengitter
