Raport z zastosowania w praktyce Baldham

## Renowacja balkonów Gustav-Mahler-Weg 1–9

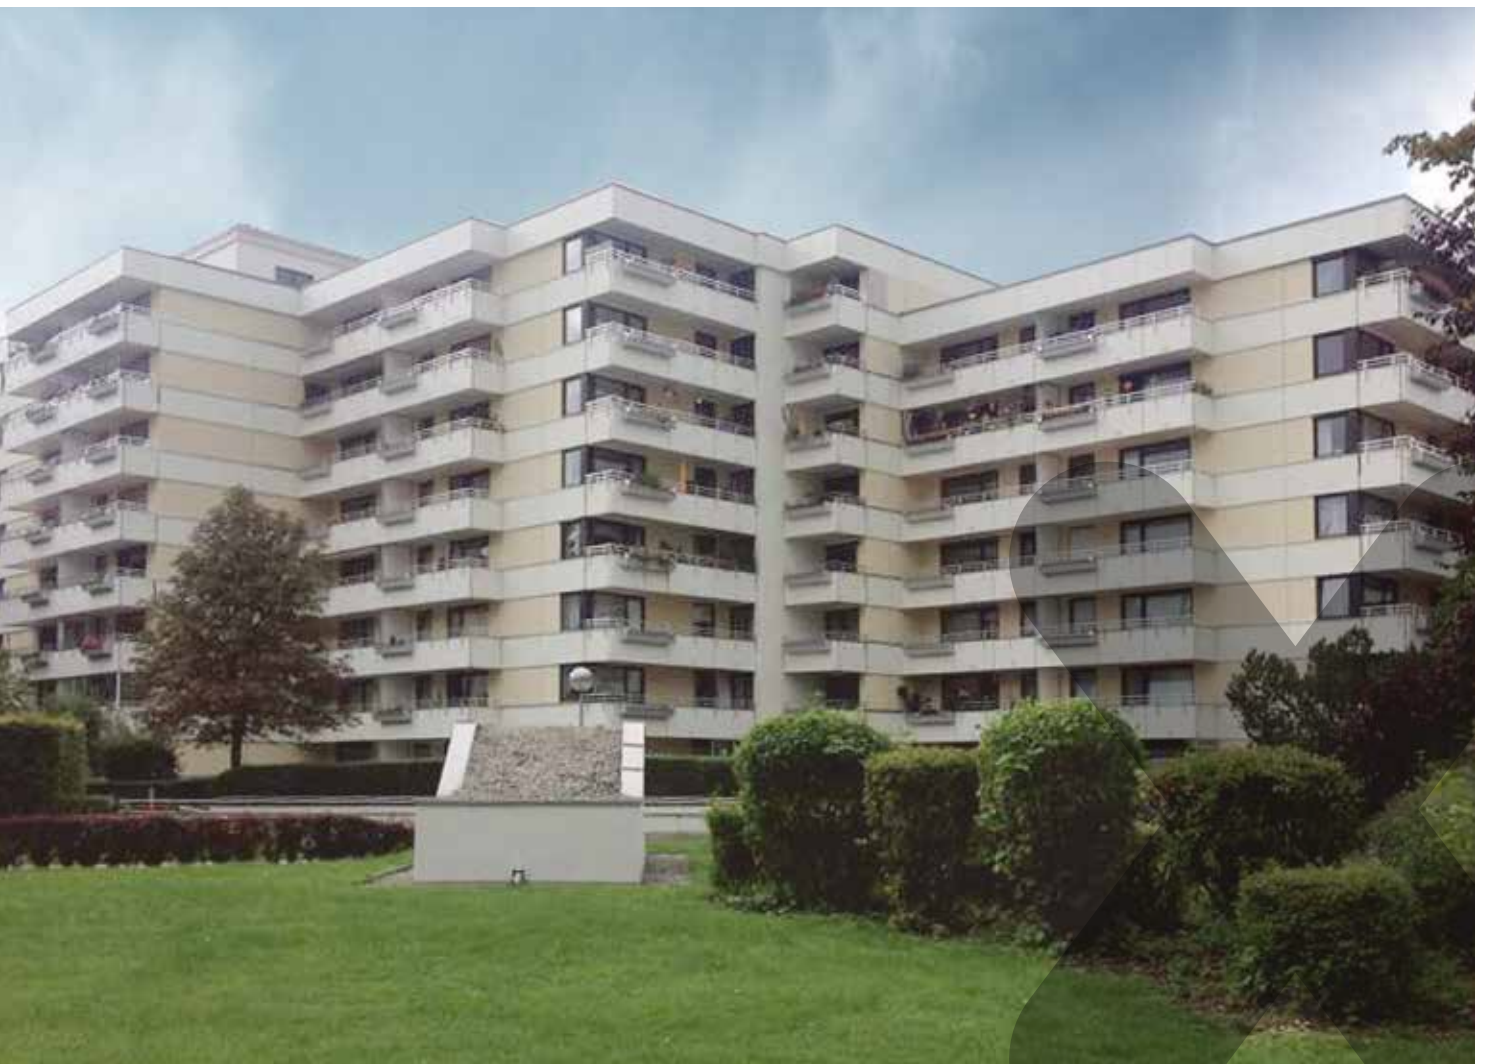
**Trwała ochrona substancji budowlanej.** Odpadający tynk, poluzowane płytki i porost mchu w różnych miejscach – oto obraz uszkodzeń balkonów w rozległym kompleksie mieszkalnym przy Gustav-Mahler-Weg w Baldham. Z powodu nieszczelnych dylatacji i pęknięć na nawierzchni balkonów do konstrukcji przedostała się wilgoć, powodując w niektórych miejscach poważne uszkodzenia prętów zbrojeniowych. Niedostateczna spadzistość pogłębiła problem, gdyż gromadząca się woda była odprowadzana zbyt wolno lub wcale i znalazła sobie ujście w ożu. Aby trwale ochronić substancję budowlaną przed wilgocią, nadać atrakcyjniejszego wyglądu balkonom i szybko umożliwić mieszkańcom korzystanie z nich, administracja budynku Hammerla z Monachium zdecydowała się na remont wszystkich zewnętrznych powierzchni. Po dokładnej analizie sytuacji i opracowaniu koncepcji renowacji przez spółkę Betontechnologische Ing.-Gesellschaft mbH zlecenie otrzymała grupa robocza z Monachium, składająca się ze specjalistycznych firm Reinhold Knoll GmbH i Polyfloor GmbH. Specjaliści ci uszczelnili łącznie 1250 m<sup>2</sup> nawierzchni balkonów płynnym tworzywem sztucznym Triflex na bazie polimetakrylanu metylu (PMMA), zapewniając długotrwałą ochronę.

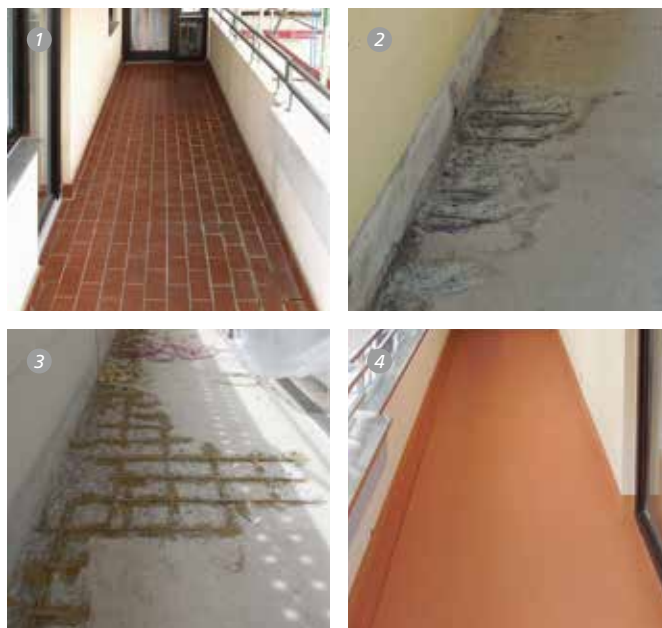
1. Stare płytki na balkonach były zużyte i odpadały od podłoża. Na skutek nieszczelnych dylatacji wilgoć przedostała się do konstrukcji i spowodowała korozję zbrojenia.
2. Po usunięciu starych płytek wykwalifikowani wykonawcy z grupy roboczej Knoll i Polyfloor naprawili uszkodzone miejsca.
3. Uszkodzone pręty zbrojeniowe zostały odsłonięte i naprawione. Następnie wykonawcy nałożyli w tych miejscach nowy jastrych.
4. Za pomocą płynnego tworzywa sztucznego Triflex specjaliści od renowacji trwale uszczelnili 1250 m<sup>2</sup> nawierzchni balkonów, a następnie nałożyli powłokę Triflex Colour Design dającą efekt wizualny.

- Usunięcie płytek
- Instalacja nowego systemu odprowadzania wody
- Przeszlifowanie nowego jastrychu
- Podkład gruntujący powierzchnię za pomocą **Triflex Cryl Primer 276**
- Uszczelnienie detali i łącz ze ścianą i drzwiami za pomocą **Triflex ProDetail**
- Uszczelnienie powierzchni za pomocą zbrojonego włókniną środka **Triflex ProTerra**
- Nałożenie powłoki na powierzchnię za pomocą **Triflex ProFloor**
- Wykończenie nawierzchni środkiem **Triflex Colour Design** (kolor czerwono-pomarańczowy i kremowo-beżowy)
- Powłoka utrwalająca **Triflex Cryl Finish Satin**
