Praxisbericht Wien

Glasdachsanierung Bürogebäude Taborstraße Wien.

FLACHDÄCHER | DACHANSCHLÜSSE

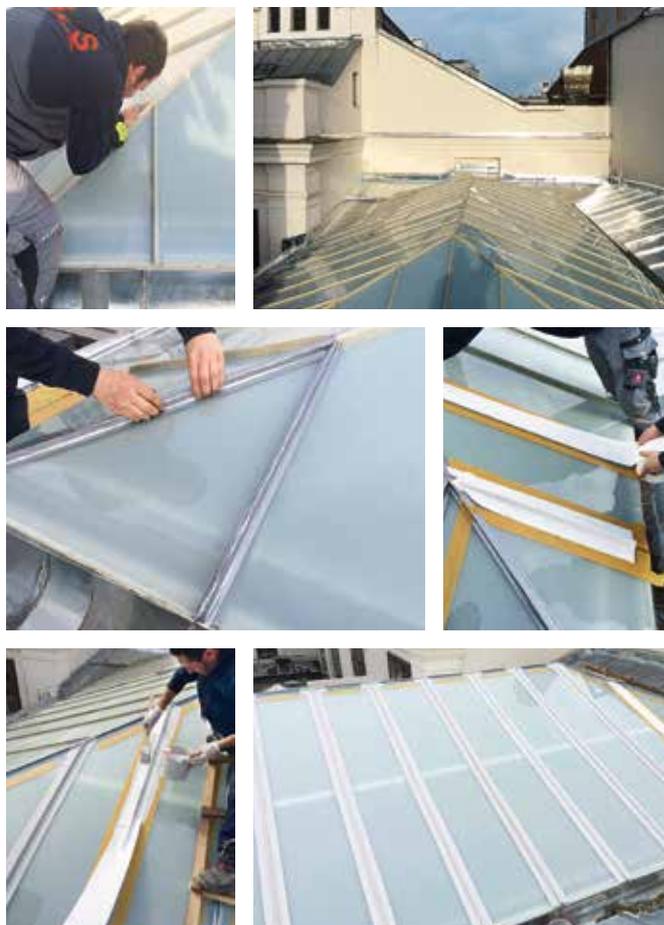
- Entfernen der Silikonabdichtung von Glas und Metall
- Entkoppeln der Metallkonstruktion mit Triflex Steinklebeband
- Reinigen der Dachfläche
- Grundierung mit Triflex Glas Primer
- Abkleben der Glasscheiben mit Triflex Kreppband
- Abdichten der Metallleisten mit Triflex ProDetail
- Farbliche Anpassung an den Altbestand

„DIE KOMBINIERTEN FLÜSSIGKUNSTSTOFFABDICHTUNG IST EINE IDEALE LÖSUNG, DIE SOWOHL AUF GLAS ALS AUCH AUF METALL HAFTET UND DEN UNTERSCHIEDLICHEN LÄNGENAUSDEHNUNGEN DIESER MATERIALIEN STANDHÄLT.“
