Zufahrtsbrücke mit Triflex ProPark saniert

Parkhausrampe in St. Gilgen

Sicher Parken am Wolfgangsee

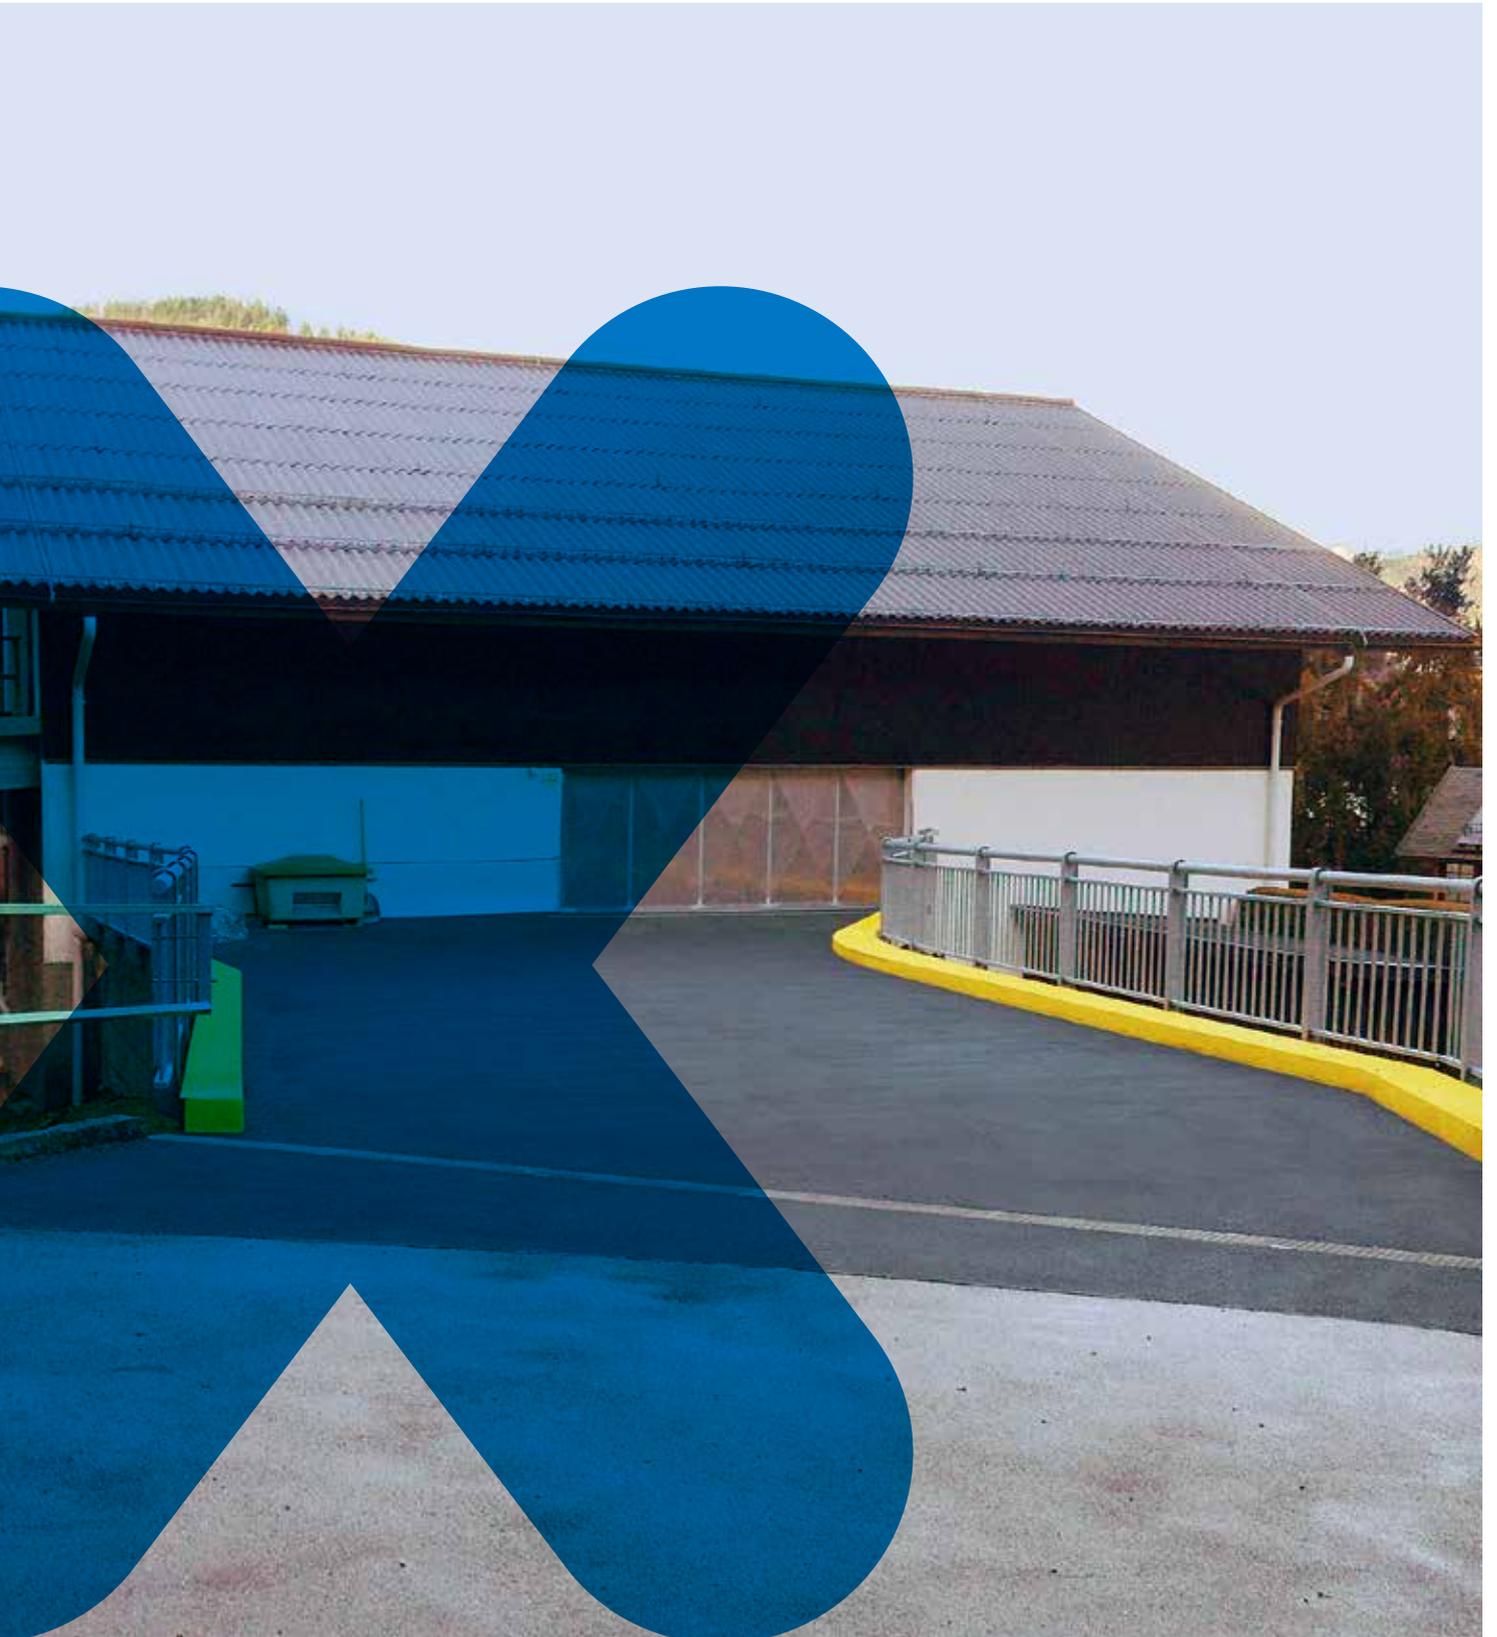
Die Beschichtung der Zufahrtsrampe war brüchig geworden. Dadurch konnte Feuchtigkeit in die Bausubstanz eindringen und diese erheblich beschädigen.

Um die 150 m² große Fläche langfristig vor Feuchtigkeit und den hohen Schub- und Scherkräften durch den Fahrbetrieb zu schützen, wurde Triflex ProPark Variante 2 mit der Nutzschicht Triflex Cryl M 264 aufgebracht.

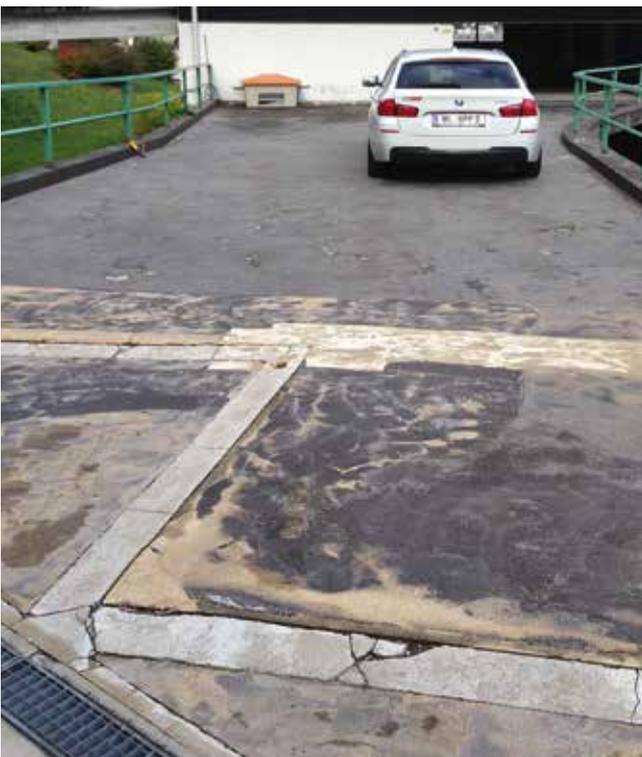
Ausgangssituation: Bröckelnder Beton, undichte Beschichtung, Feuchtigkeitsschäden in der Konstruktion

Durch die starke Frequentierung des Parkhauses wurde vor allem die Zufahrtsrampe zu den drei Parkebenen extrem beansprucht. Die bestehende Epoxidharzbeschichtung war aufgrund der hohen Schub- und Scherkräfte, die durch den täglichen Fahrbetrieb auf die Oberfläche wirken, sowie durch Witterungseinflüsse porös und undicht geworden. Dadurch drangen Feuchtigkeit und Chloride aus Tausalz in die Betonkonstruktion ein und führten dort zu massiven Schäden. Die Nutzung der unter der Zufahrtsrampe befindlichen Parkplätze war nicht mehr sicher, da die eindringende Feuchtigkeit auch dort ihre Spuren hinterlassen hatte.

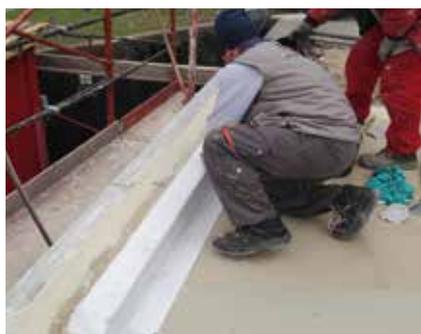
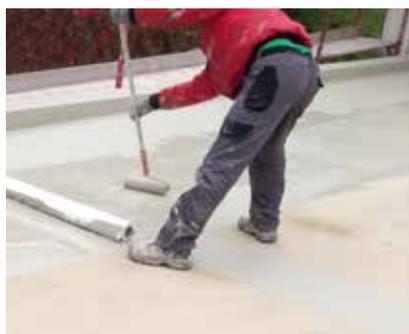
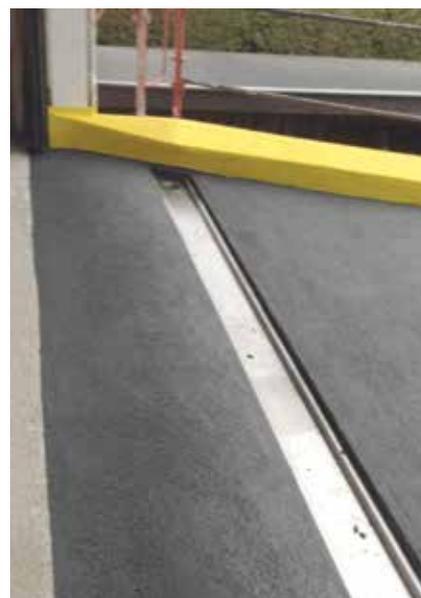
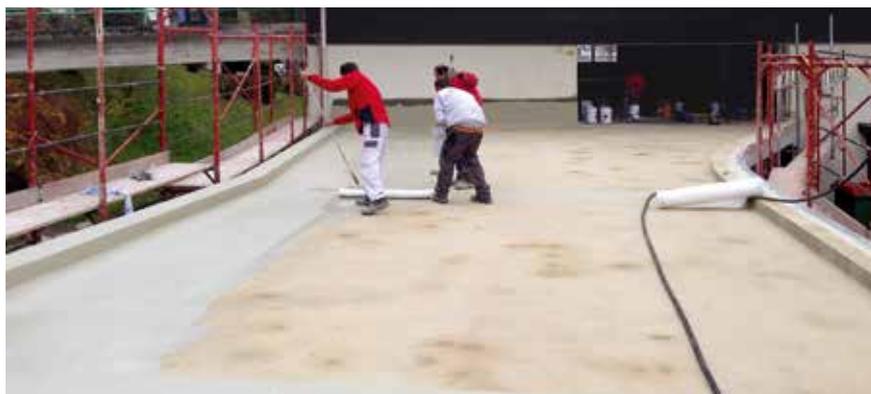
Perfekt beschichtet, dauerhaft dicht, optisch ansprechend: So präsentiert sich die Zufahrtsrampe zu den drei Parkebenen.

Für die Abdichtung der Schrammborde, der Wandanschlüsse und Details wurde das vliesarmierte Triflex Pro Detail eingesetzt. Die Flächenabdichtung erfolgte mit Triflex ProPark.

- Abtrag der vorhandenen Altbeschichtung
- Untergrundvorbehandlung mittels Hochdruckwasserstrahlen
- Regelmäßiges Überprüfen der Restfeuchte im Untergrund
- Nach dem Erreichen des Restfeuchtwertes von 5 % Grundierung der Fläche und beider Schrammborde mit Triflex Cryl Primer 287
- Vliesarmierte Abdichtung der Wand-, Rinnen- und Blechanschlüsse mit Triflex ProDetail
- Vliesarmierte Abdichtung der Fläche mit Triflex ProPark
- Sicherheitsmarkierung der Schrammborde mit der Beschichtung Triflex Cryl SC 237, Farbausführung Gelb
- Beschichtung der gesamten Fläche mit Triflex ProPark, Oberflächenvariante II (Triflex Cryl M 264)
