Praxisbericht Hamburg – Mitte

Sitzbank am Kirchhof St. Jacobi.

Objektdaten und Verarbeitung

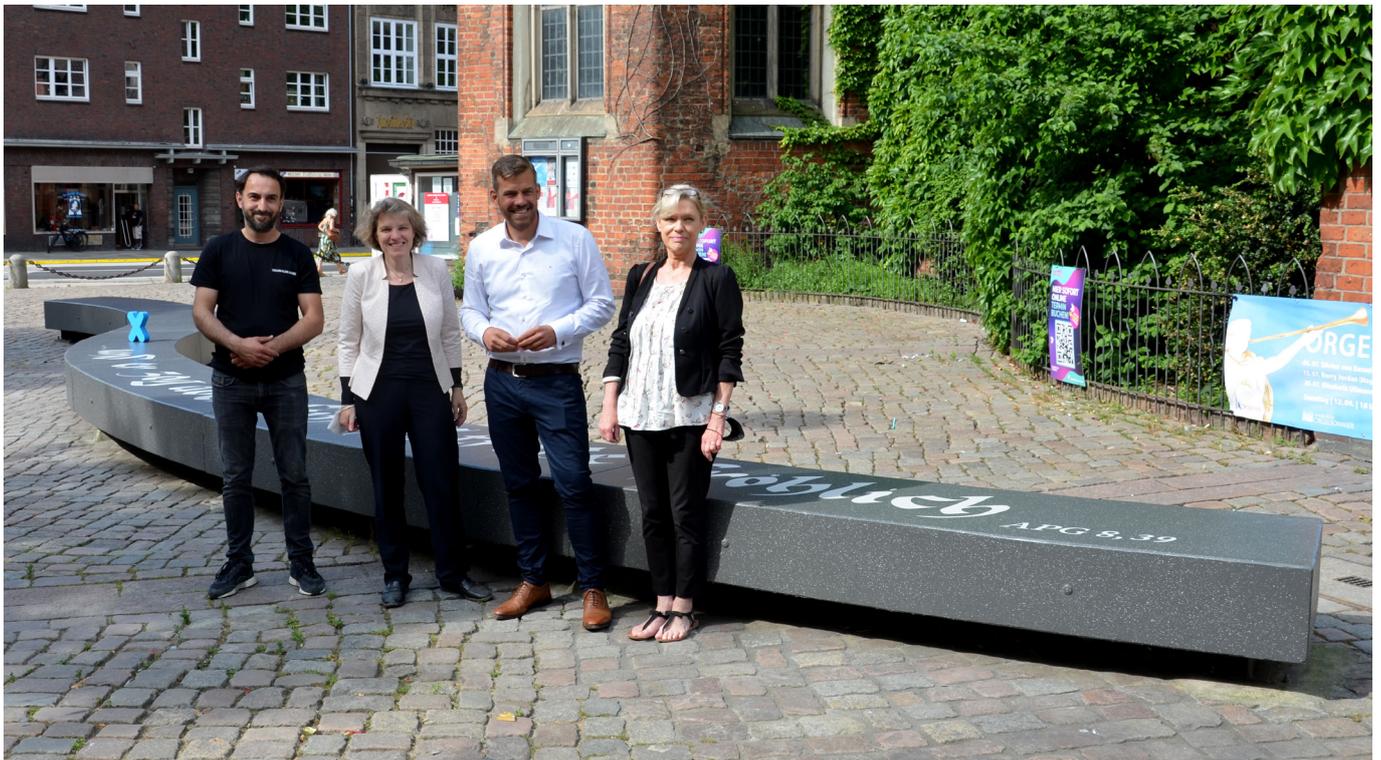
Die Sitzbank an dem Jakobikirchhof sah optisch nicht mehr ansprechend aus. Schriftzug und Farbanstrich lösten sich vom alten Untergrund, so dass die Sitzbank neu abgeschliffen und mit **Triflex ProFloor RS 3K** beschichtet werden musste. Als Versiegelung wurde **Triflex Cryl Finish 205** mit Chips gewählt. Um einen Bezug zu der nebenstehenden Jakobikirche aufzubauen, wurde für die Optik ein Vers aus der Apostelgeschichte in Form eines **Triflex FloorTattoos** hinzugefügt. Innerhalb von 3 Tagen waren die Arbeiten unter Leitung der Firma Besa Nord GmbH erfolgreich abgeschlossen.

Die Baubeteiligten sind zufrieden mit dem Ergebnis

- 1 Anschleifen und reinigen der Oberfläche
- 2 Grundierung der Fläche mit **Triflex Cryl Primer 280** und Glattspachtelung
- 3 Beschichten der Fläche mit **Triflex ProFloor RS 3K**
- 4 Versiegelung der Oberfläche mit **Triflex Cryl Finish 205** im RAL-Farbtönen 7043 und **Triflex Micro Chips** (schwarz und weiß)
- 5 Aufbringen des Schriftzuges mittels **Triflex FloorTattoo**
- 6 Versiegelung des Schriftzuges und aushärten lassen
- 7 Entfernen der Folie

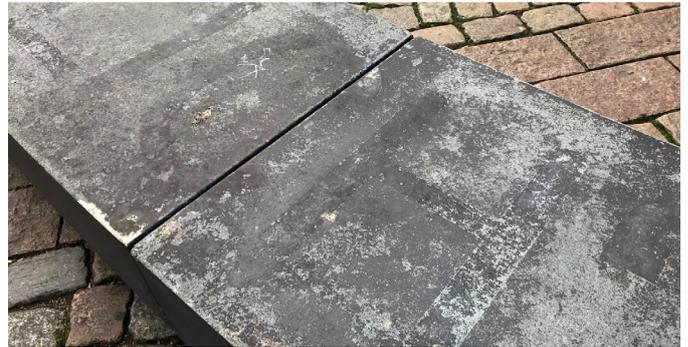
Sitzbank vor der Sanierung
