Safety Park Vadena, Bolzano

La soluzione di sistema Triflex

Il sistema di rivestimento Triflex DeckFloor con sigillatura Triflex Cryl Finish 209

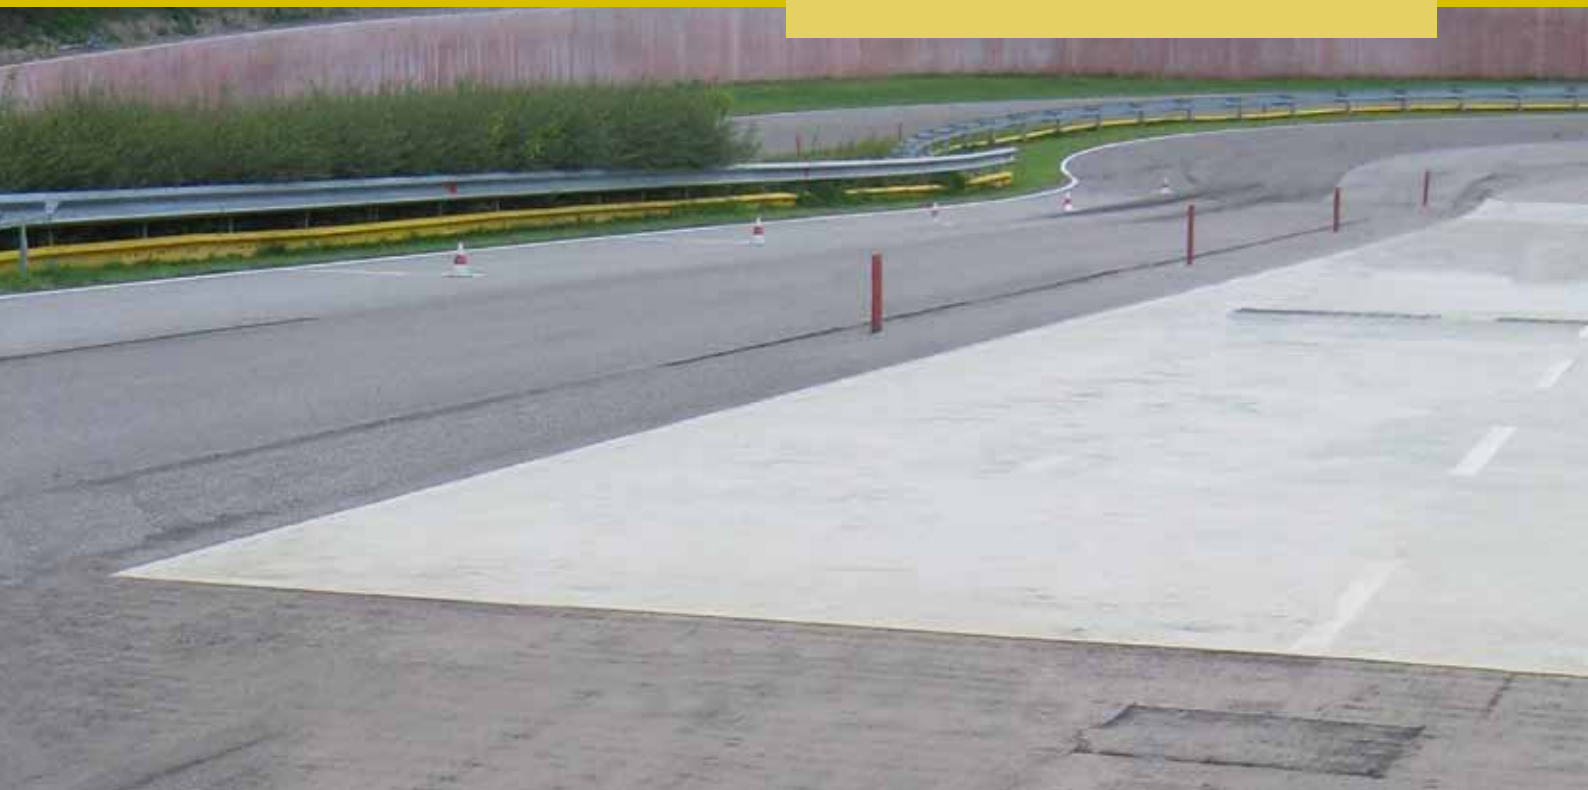
Il tratto del circuito del Safety Park di Vadena rivestito con resina liquida dai tecnici della ditta Lunger Isol GmbH è estremamente liscio.

Per poter prolungare di dieci metri il tratto rivestito del circuito, il piano di collegamento è stato innanzitutto fresato e trattato con Triflex Cryl Primer 222. I tecnici hanno quindi proseguito con l'applicazione dello strato di impermeabilizzazione Triflex DeckFloor sul tratto ampliato. La superficie di

percorrenza, il cui rivestimento era stato realizzato anni fa, è stata ripulita dalle tracce di gomma utilizzando detergente speciale Triflex. Per ottimizzare l'aderenza della resina liquida alla superficie rivestita, gli esecutori l'hanno levigata, ritoccando le crepe con Stucco Triflex Cryl e riempiendo nuovamente le fughe delle bande di misurazione.

La sigillatura finale dell'intero tratto (rivestimento esistente + ampliamento) con Triflex Cryl Finish 209 in grigio ghiaia forma una superficie liscia come uno specchio definita attraverso i colori.

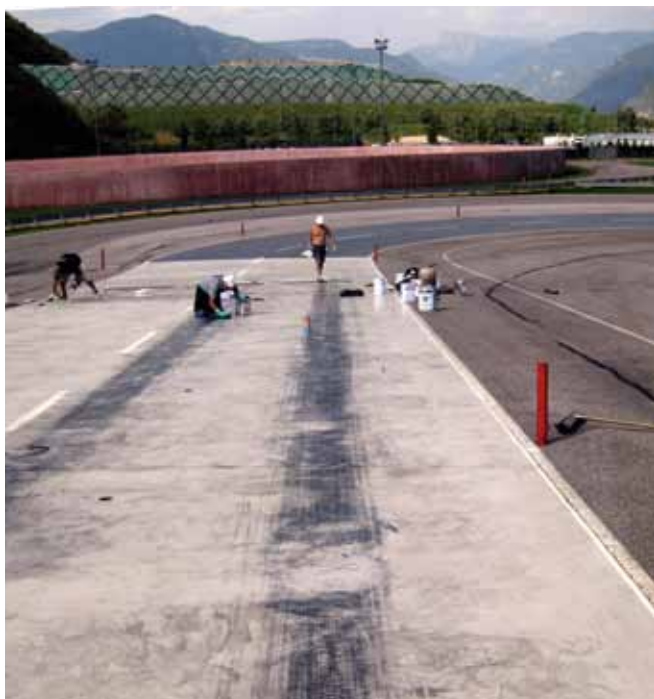
Le tracce di gomma lasciate da migliaia di passaggi, brusche frenate e partenze su dislivelli hanno compromesso la scorrevolezza del rivestimento superficiale.

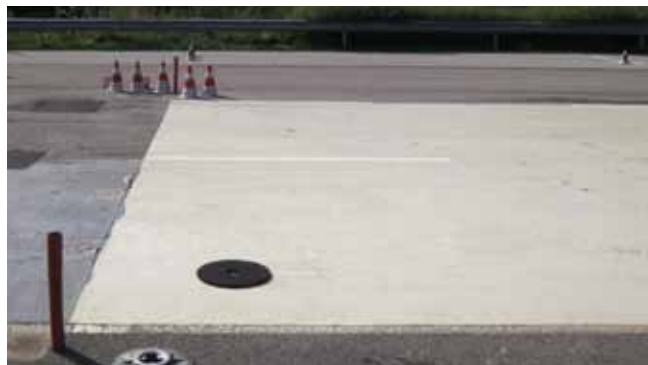
L'area di ampliamento viene innanzitutto pulita e levigata.

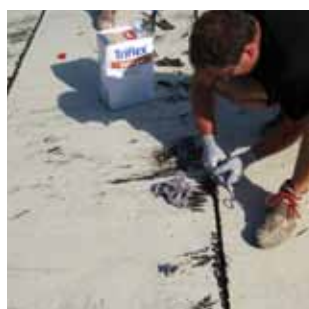
Anche le superfici delle fughe vengono pulite con detergente speciale Triflex.
