Praxisbericht Garbsen

## Balkone Mehrfamilienhaus Höltyplatz.

BALKONE | TERRASSEN | LAUBENGÄNGE

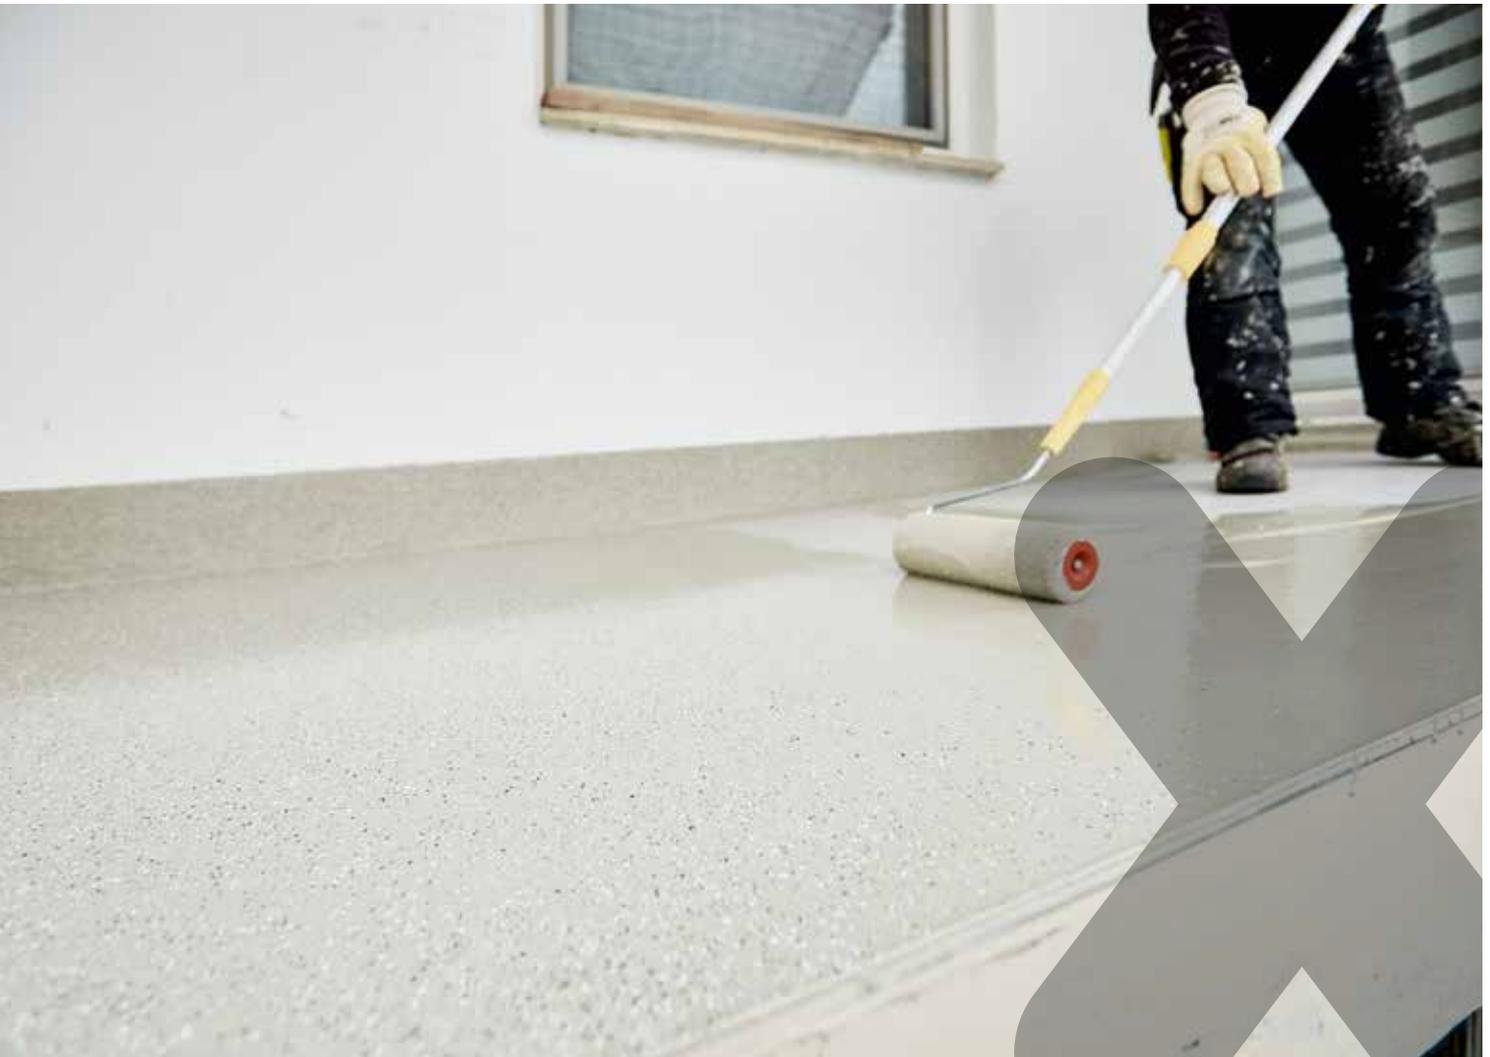
**Geplant, geholfen, gelöst.** Starke Durchfeuchtungsschäden und eine abgenutzte Optik machten die Sanierung der Balkone eines Mehrfamilienhauses am Höltyplatz in Garbsen erforderlich. Bei früheren Renovierungsmaßnahmen am Gebäude, das aus den 1960er Jahren stammt, waren unter anderem neue Balkontüren eingesetzt worden – allerdings ohne die Abdichtungsanschlüsse fachgerecht auszuführen. Dadurch gelangte Nässe ins Innere und verursachte Schäden an der Bausubstanz. Deshalb beauftragte der Bauherr, ein privater Immobilienbesitzer, die Dachdeckermeisterin Jaqueline Gerschler aus Burgdorf mit der Instandsetzung der Außenräume. Für die gewünschten Anforderungen erwies sich **Triflex BTS-P** auf Polymethylmethacrylat-Basis (PMMA) als passend. In Verbindung mit dem schnell härtenden Estrich- und Reparaturmörtel **Triflex Cryl Level 215** bildet das Balkon Abdichtungssystem einen dauerhaft funktionierenden Feuchteschutz, der den Balkonen ein zeitgemäßes Erscheinungsbild verleiht.

- 1 Rückbau des Untergrunds bis auf den rohen Beton
- 2 Erneuerung von Estrich und Herstellung eines neuen Gefälles mit **Triflex Cryl Level 215**
- 3 Anschleifen und reinigen der Oberflächen
- 4 Grundierung der Fläche mit **Triflex Cryl Primer 276**
- 5 Grundierung und anschließende Detailabdichtung von Wand-, Rand- und Türanschlüssen mit **Triflex ProDetail**
- 6 Abdichten der Fläche mit **Triflex ProTerra**
- 7 Beschichten der Fläche mit **Triflex ProFloor RS 2K** und Quarzsandeinstreuung
- 8 Versiegelung der Oberfläche mit **Triflex Cryl Finish 205** und **Triflex Micro Chips**

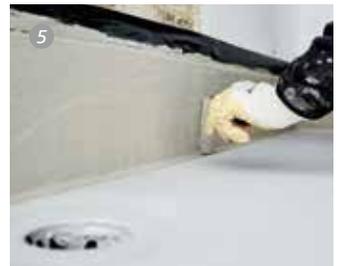
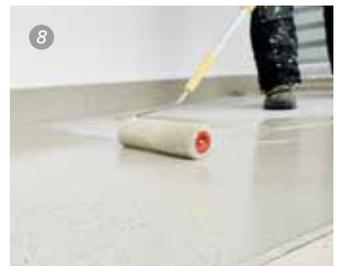
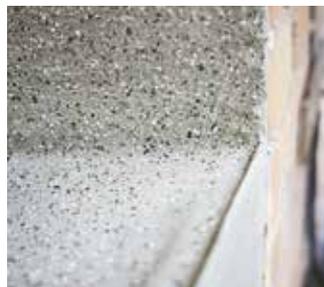
Die Versiegelung wurde in moderner, farblich neutraler Optik ausgeführt. Das wertet das Erscheinungsbild des gesamten Gebäudes auf und lädt die Mieter wieder zum Verweilen ein.
