# Oggetto

Fontana di Villa Magni

## Descrizione breve

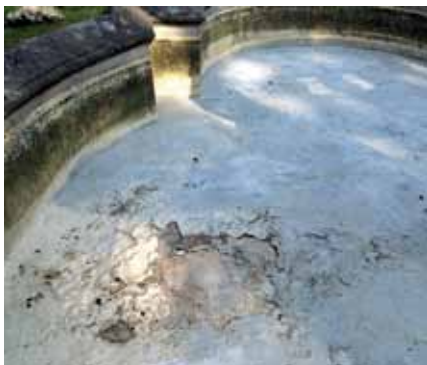
Il vecchio sottofondo della fontana si sfaldava ampiamente.

Il rivestimento esistente della fontana, per un totale di 40 m<sup>2</sup>, si stava sfaldando e alcune crepe ne compromettevano l'estetica. Il proprietario ha così deciso di avviare un intervento di risanamento con resina liquida Triflex. Tra i vari motivi che lo hanno portato ad affidarsi a Triflex vi è sicuramente l'efficienza dei sistemi Triflex, riconosciuta con l'omologazione ETA e diverse altre certificazioni. I sistemi Triflex soddisfano inoltre i requisiti LEED. Un'ulteriore argomentazione a favore dell'impiego di prodotti Triflex è stata la consulenza e l'assistenza personalizzata ad opera del personale Triflex in cantiere.

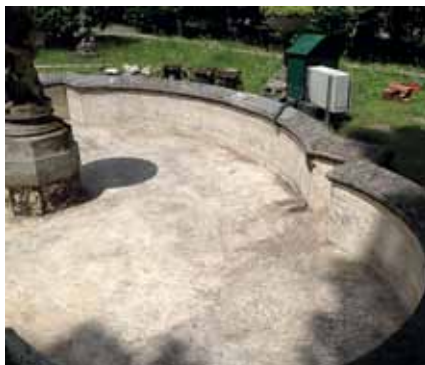
Le superfici in calcestruzzo sono state completamente pulite e levigate.

I posatori hanno rimosso il vecchio rivestimento della fontana, pulito il fondo in calcestruzzo e levigato la superficie. Successivamente, hanno applicato Triflex Cryl Primer 276, impermeabilizzando i collegamenti dei dettagli e le superfici verticali con il sistema d'impermeabilizzazione per dettagli Triflex ProDetail. Dopo i dettagli, hanno provveduto ad impermeabilizzare l'intera area del laghetto con Triflex ProTect - un sistema d'impermeabilizzazione armato su tutta la superficie adatto anche per applicazioni di portata straordinaria. Trascorso un breve tempo di indurimento, gli applicatori hanno sigillato la superficie con Triflex Cryl Finish 205 in tonalità Aqua, conferendo nuovamente alla fontana colore e brillantezza.

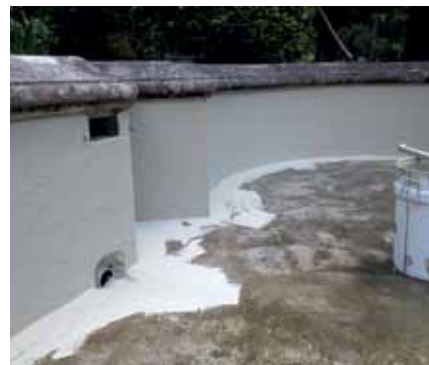
I collegamenti dei dettagli sono stati impermeabilizzati con Triflex ProDetail.

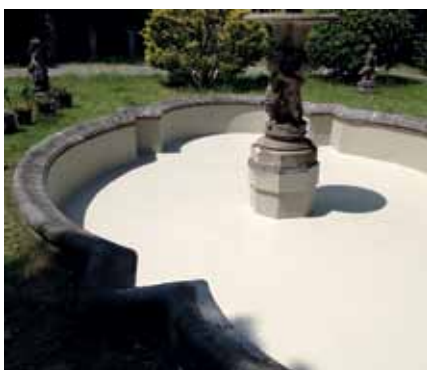
L'intera superficie è stata impermeabilizzata con Triflex ProTect ...

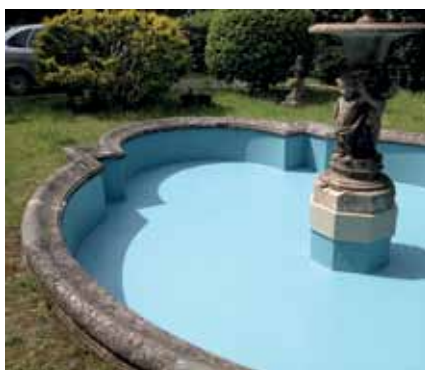
... e sigillata con Triflex Ceryl Finish in tonalità 205 (Aqua).

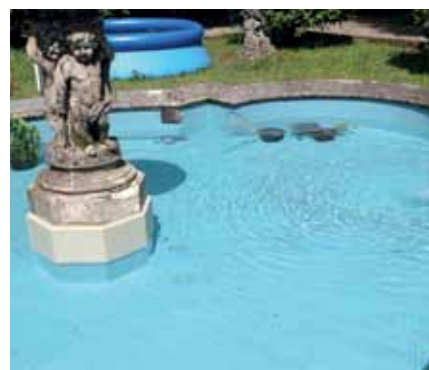
Ora, la fontana splende nuovamente di un fresco blu turchese.

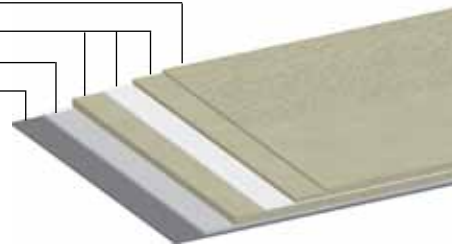
Sigillatura (se necessario)  
Impermeabilizzazione  
Applicazione di primer (se necessario)  
Sottofondo

- Sistemi d'impermeabilizzazione a base di polimetilmetacrilato (PMMA) armati su tutta la superficie
- Aderenza ottima sui più diversi sottofondi
- Applicabile a freddo
- A reazione rapida
- Resistente all'idrolisi, alle radici e ai rizomi
- Elastico, le fessure vengono colmate (crack-bridging)
- Stabilizzato agli agenti atmosferici (UV, IR, ecc.)
- Benessere Tecnico Europeo con marchio CE
- Collaudato secondo DIN 18195 Parte 4-7
